RAPPORT D'ENQUÊTE FERROVIAIRE
R04M0032

DÉRAILLEMENT EN VOIE PRINCIPALE

DU TRAIN NUMÉRO CBNS 301-18
EXPLOITÉ PAR LA CAPE BRETON
AND CENTRAL NOVA SCOTIA RAILWAY
AU POINT MILLIAIRE 51,7 DE LA SUBDIVISION HOPEWELL
À LINACY (NOUVELLE-ÉCOSSE)
LE 18 AVRIL 2004

Rapport numéro R04M0032

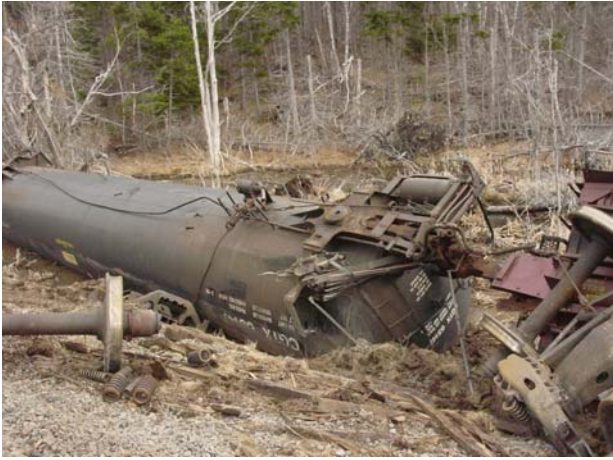
Photo 1. Le premier wagon-citerne de gaz de pétrole liquéfié déraillé, renversé complètement à l'extérieur de l'emprise

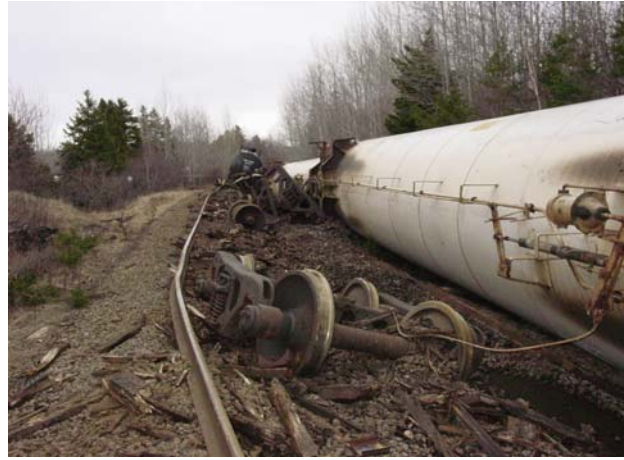
Photo 2. Wagens-citernes de gaz de pétrole liquéfié renversés sur le côté. Noter l'étendue de la destruction de la voie ferrée

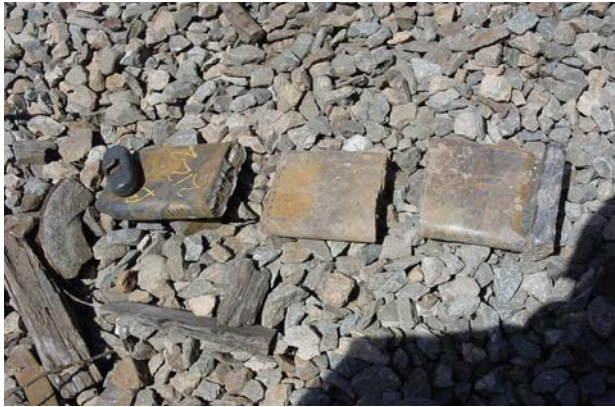
- une clavette d'attelage rompue à l'avant (bout B) du troisième wagon (GATX 2122, photo 3);
- un bras d'attelage rompu à l'avant (bout B) du quatrième wagon (GATX 9138, photo 4);
- une longrine tronquée rompue à l'arrière du cinquième wagon (GATX 62822, photos 5 et 6).

Photo 3. Clavette d'attelage rompue à l'avant (bout B) du troisième wagon déraillé, soit le wagon-citerne de gaz de pétrole liquéfié GATX 2122

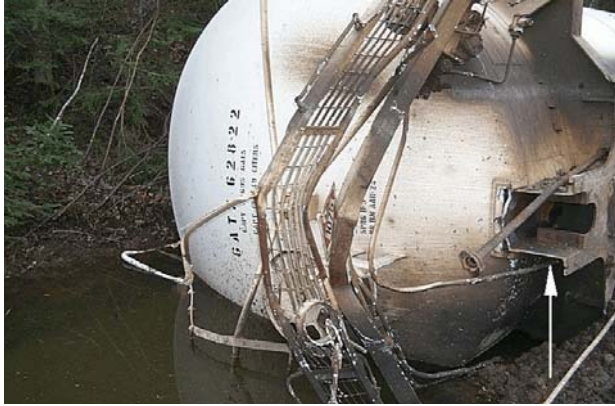
Il a été déterminé que la rupture de la longrine tronquée a été consécutive au déraillement. La clavette et le bras d'attelage ont été envoyés au Laboratoire technique du BST, à Ottawa, où ils ont été soumis à des analyses et des examens plus poussés (voir l'annexe B). On a par la suite déterminé que les deux pièces avaient subi une rupture fragile due à un effort excessif causé par des forces de torsion, ce qui concorde avec une rupture consécutive à un déraillement. Toutefois, on a constaté que les propriétés mécaniques du matériau dont le bras d'attelage était fait n'étaient pas conformes aux spécifications de l'Association of American Railroads (AAR), particulièrement en ce qui a trait à la ductilité. Un rapport du Laboratoire technique du BST (LP 064/2004) conclut notamment que :

Photo 5. La flèche montre l'emplacement de la longrine tronquée brisée à l'arrière (bout B) du cinquième wagon déraillé, soit le wagon-citerne de gaz de pétrole liquéfié GATX 62822

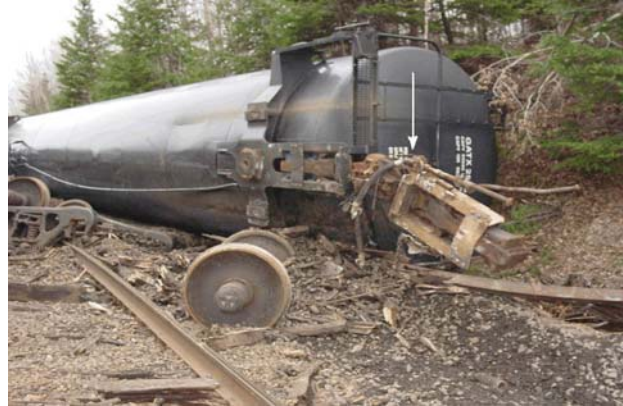
Photo 6. Longrine tronquée rompue du wagon GATX 62822 encore reliée à l'avant (bout A) du sixième wagon déraillé, soit le wagon-citerne de gaz de pétrole liquéfié GATX 2506

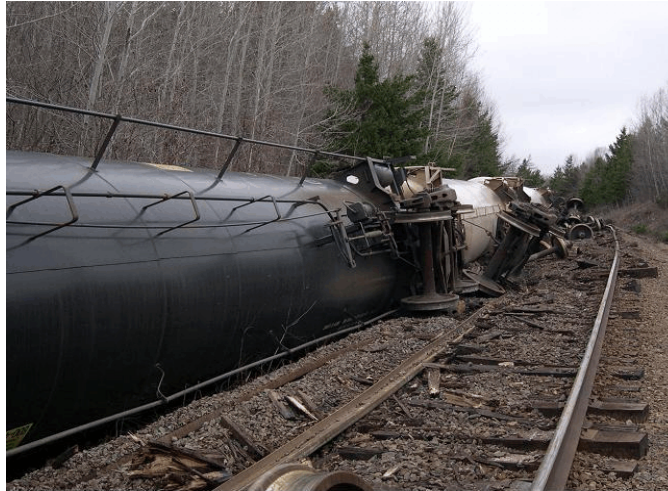
D'après le RSV, chaque tronçon de 39 pieds de voie doit reposer sur au moins 10 traverses en bon état et également réparties. Il y avait 26 traverses défectueuses (fendues, mâchées par les crampons ou brisées) sur les 93 traverses qui se trouvaient entre l'entrée de la courbe de raccordement et le point de déraillement, ce qui est en deçà des limites tolérées par le RSV. À plusieurs endroits, il y avait deux traverses défectueuses consécutives; ailleurs, on a relevé jusqu'à quatre traverses défectueuses groupées (photo 7).

Photo 7. Vue des traverses et des rails près de l'endroit où le déraillement initial s'est produit

1. Le déraillement a été causé par une combinaison de défauts de la voie (dévers excessif, surécartement et traverses défectueuses) au moment où des wagons-citernes sous pression rigides, lesquels sont sujets aux déraillements dans les secteurs où la voie est affectée par des irrégularités, roulaient à une vitesse inférieure à la vitesse d'équilibre dans une courbe de raccordement menant à une courbe composée de trois ou quatre degrés.

La Cape Breton and Central Nova Scotia Railway (CBNS) a élaboré un programme visant à identifier les tronçons dans lesquels des courbes ont un dévers excessif et à fixer les priorités à cet égard. Le programme prévoit des travaux d'entretien, d'installation de traverses et de réduction du dévers dans les courbes. Dans la subdivision Hopewell, on a recensé 57 courbes dont le dévers était excessif. Les réparations voulues ont déjà été faites dans 51 des courbes en question, et les réparations seront faites dans les courbes restantes au cours du programme de pose de traverses et de nivellement de 2005.

- travaux de nivellement sur un tronçon d'environ 21,4 milles;
- travaux de correction de l'écartement sur une distance de plus de 21 000 pieds;
- installation de 10 234 traverses et de crampons additionnels.
